杭州爱大制药有限公司污染场地土  
壤修复项目效果评估报告  
(备案稿)

杭州市环境保护科学研究设计有限公司

二〇一八年五月

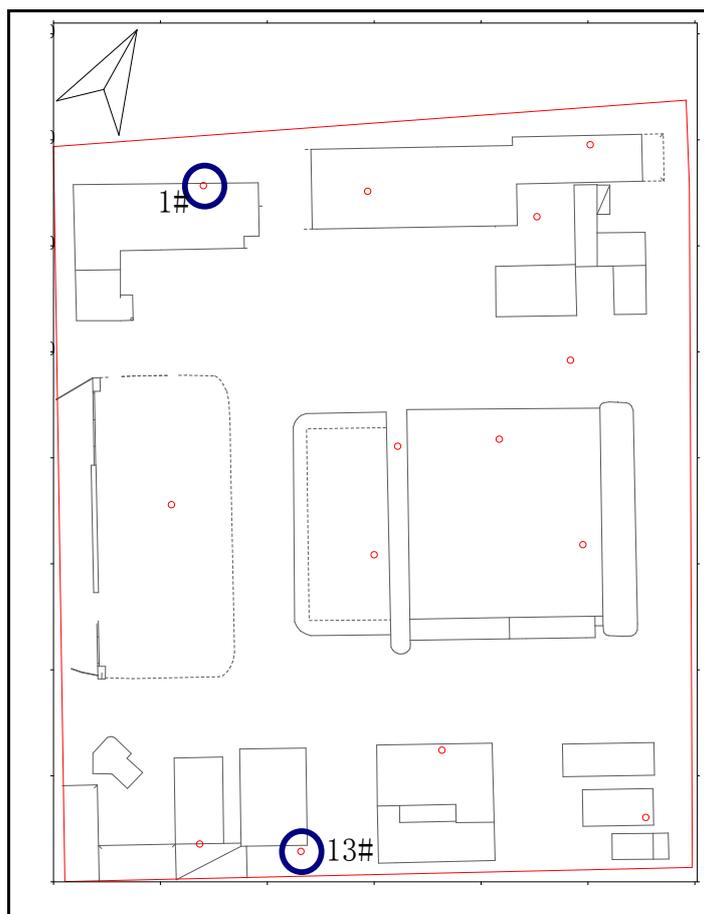
图 3-1 详细调查超标点位示意图

土壤超标指标及深度见表 3-1。超标点位见图 3-1。

序号	超标点位	点位位置	超标因子	超标深度 cm	监测结果 mg/kg	筛选值 mg/kg	污染指数 Pi
1	1#	综合楼	砷	0~50	24.7	20	1.235
2	13#	锅炉房外侧	总石油烃（C<16）	250~300	1230	230	5.348

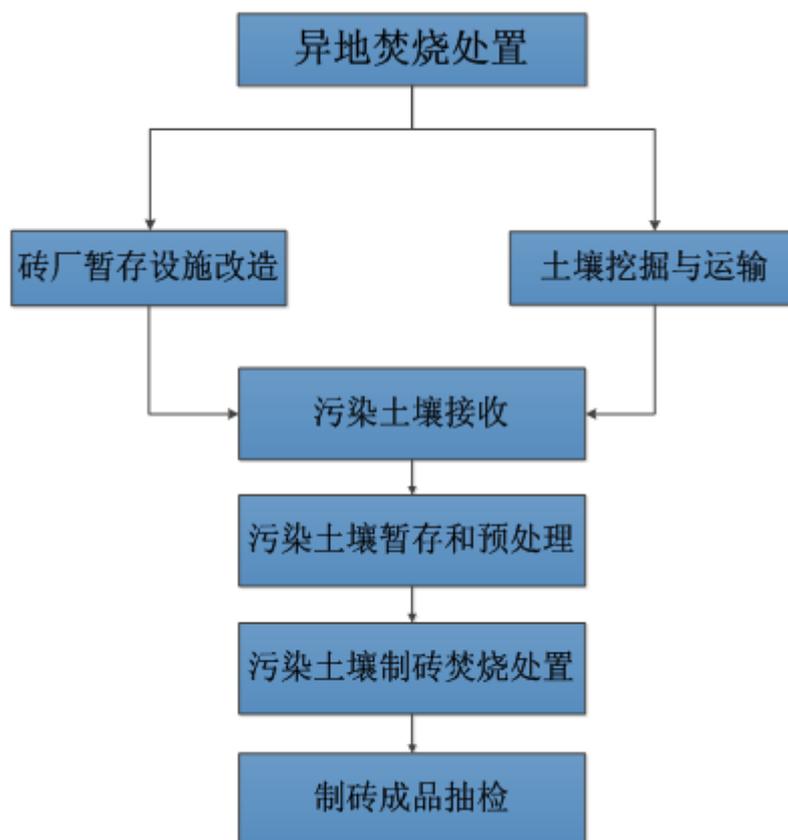
图 3-2 异地焚烧处置工艺流程

异地制砖处置工艺流程简述如下：

①**以污染土壤挖掘**：划定好污染区进行挖掘与装车。

③**土壤运输管理**：污染土壤使用自卸车装车，车顶覆盖防雨布等覆盖材料，对装车的土壤进行密封，以便有效避免运输过程中的扬尘以及雨水冲刷；运输过程中严格按道路运输要求和污染土壤防护要求进行，防止运输过程中发生抛撒、滴漏和扬尘。运输过程中，如因特别事故导致大量污染土壤遗洒或泄漏，则应停止运输，立即清理污染土壤，确保污染土壤清理干净。

⑥**污染土壤暂存与预处理**：运输到砖厂暂存区域的污染土壤做好防雨和防渗围护措施，砖厂原有大棚内暂存和预处理；

⑦**污染土壤处置**：根据砖厂生产情况，分批对污染土壤进行处置；建立处理处置台账，确保进入砖厂的污染土壤有效处理，并可以追溯处理过程。

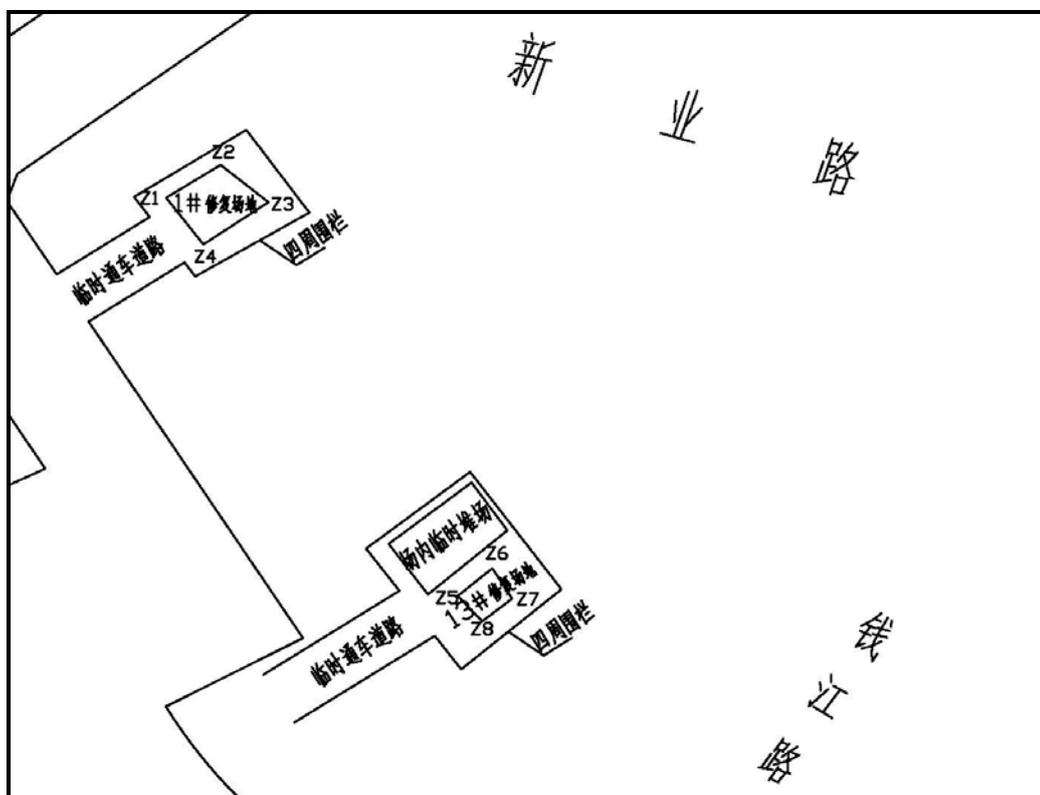
图3-3 施工场区总平面布置图

修复场地现场主要作业内容包括：场地平整、测量放线、土方清挖、清洁土堆放、土方运输、基坑自检及效果评估、土壤综合利用等。根据污染场地现场作业需

求，修复场地现场临时设施主要有施工围挡、场内临时堆场（堆放清洁土）、临时道路等。场地内平面布置图如下：

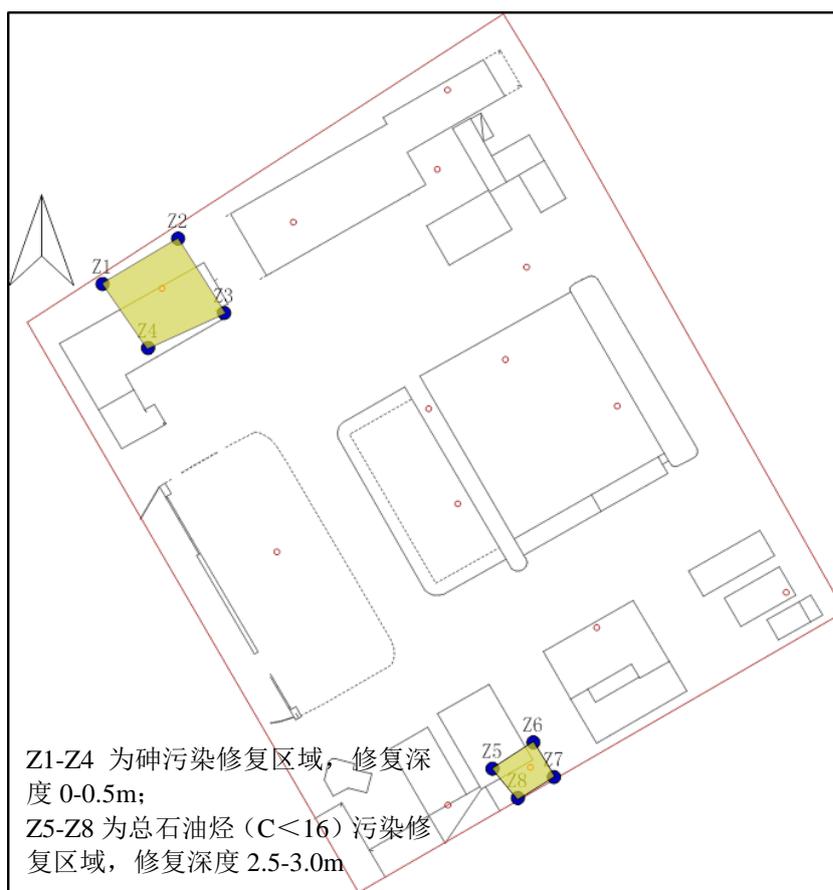
图3-4 土壤修复范围示意图

根据《杭州爱大制药有限公司污染场地土壤修复项目施工方案》，目前该厂区待修复的场地有两个区块，分别位于厂区西北侧及厂区南侧。具体位置见下图 3-2。

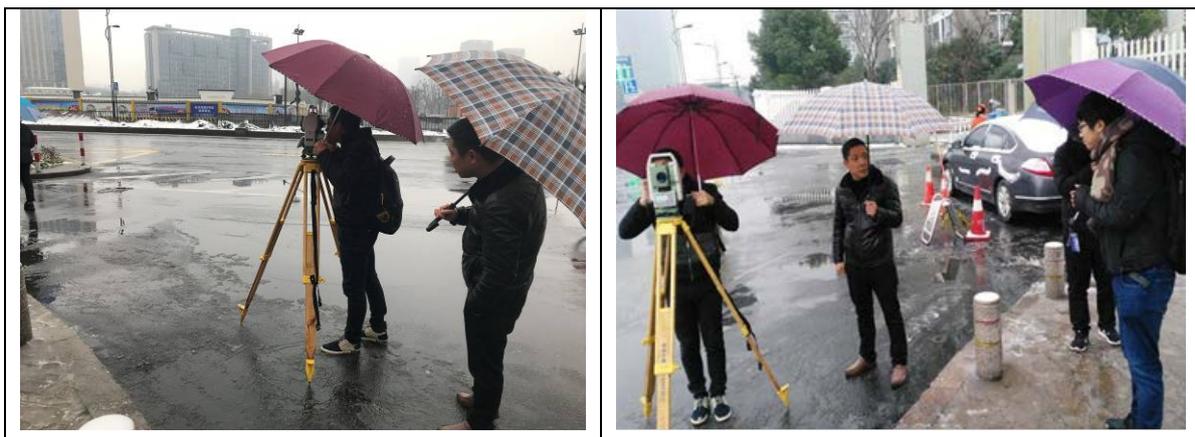
现场放样

步骤	修复工艺	是否符合修复施工方案
污染区块测绘放样	根据杭州爱大制药有限公司场地环境风险评估报告给出了修复区块边界坐标，施工单位参照杭州地铁集团获得附近的 2 个测量控制点信息，对现场进行放样定点。	符合
污染土壤区块修复过程	2018 年 3 月 10 日完成对 1#区块进行污染土挖运、基坑采样及回填平整工作。 2018 年 3 月 10 日完成对 13#区块清洁土开挖、污染土挖运、洁净土和基坑的采样、清洁土回填平整工作。	符合

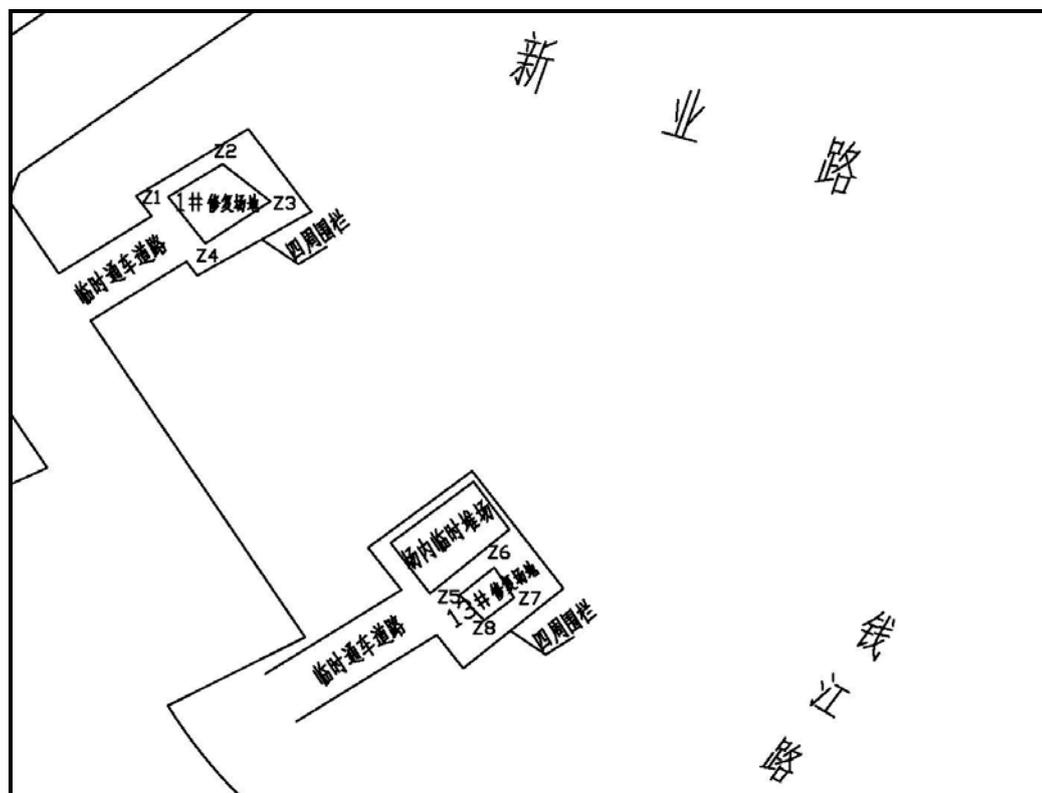
图 3-1 施工场区总平面布置图

本项目具体实施时，场地内布设按原施工方案进行，场地内平面布置图如下：

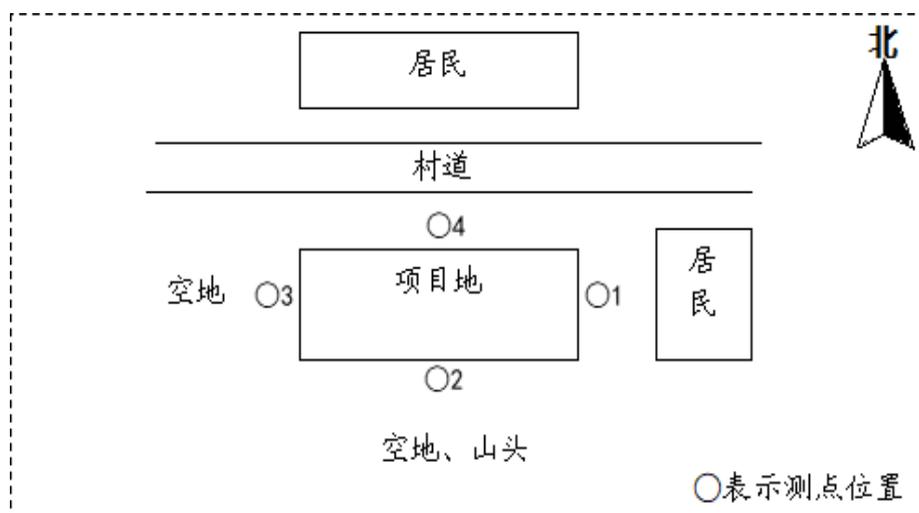
图 3-2 制砖厂场界大气监测点位图

监理期间，监理单位根据专家咨询意见，委托杭州市环境监测科技有限公司对污染土壤制砖期间的砖厂大气污染物排放进行了日常检测。大气检测指标为砷及非甲烷总烃，检测点位见下图：

采样时间	检测参数	单位	检测结果			
			1 厂界东	2 厂界南	3 厂界西	4 厂界北
3 月 28 日	非甲烷总烃	mg/m <sup>3</sup>	1.27	1.49	1.31	1.43
	砷	μg/m <sup>3</sup>	0.023	0.018	0.020	0.016

根据检测报告，检测日工况下，杭州富阳凯胜新型墙体材料有限公司厂界测点的非甲烷总烃浓度符合《大气污染物综合排放标准》GB 16297-1996 表 2 中无组织标准限值要求。

参考北京市地方标准《大气污染物综合排放标准》(DB11/501-2017) 中砷及其化合物周界无组织排放限值 0.001mg/m<sup>3</sup> (即 1.0μg/m<sup>3</sup>)，认为砖厂厂界大气中砷含量

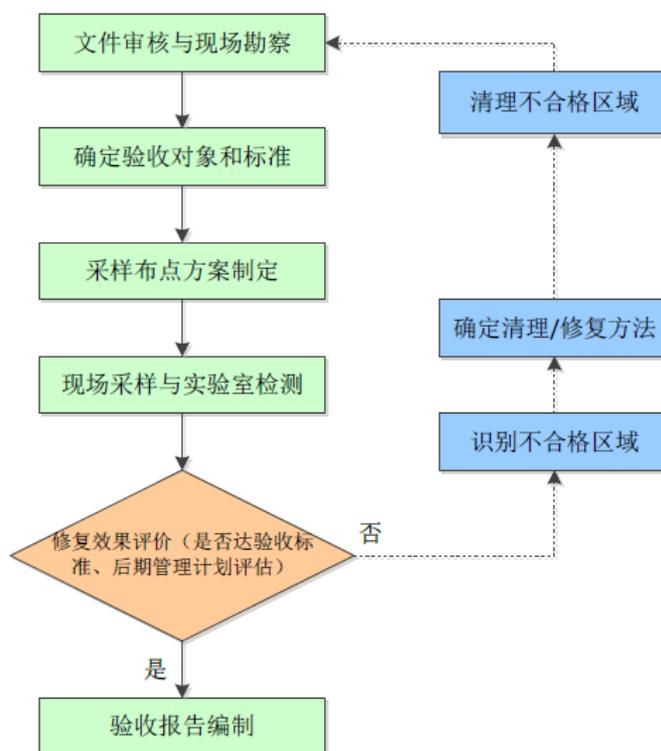
图 4-1 效果评估工作流程图

本次污染场地修复效果评估工作主要包括文件审核与现场勘察、确定效果评估对象和标准、采样布点方案制定、现场采样与实验室检测、修复效果评价等。效果评估重点为确定效果评估对象及标准、采样布点、检测及效果评价。

本次污染场地修复效果评估的对象主要包括场地内清挖土壤后遗留的基坑土壤、清洁土壤、砖块浸出液等，针对不同的效果评估对象制定可测的效果评估标准。

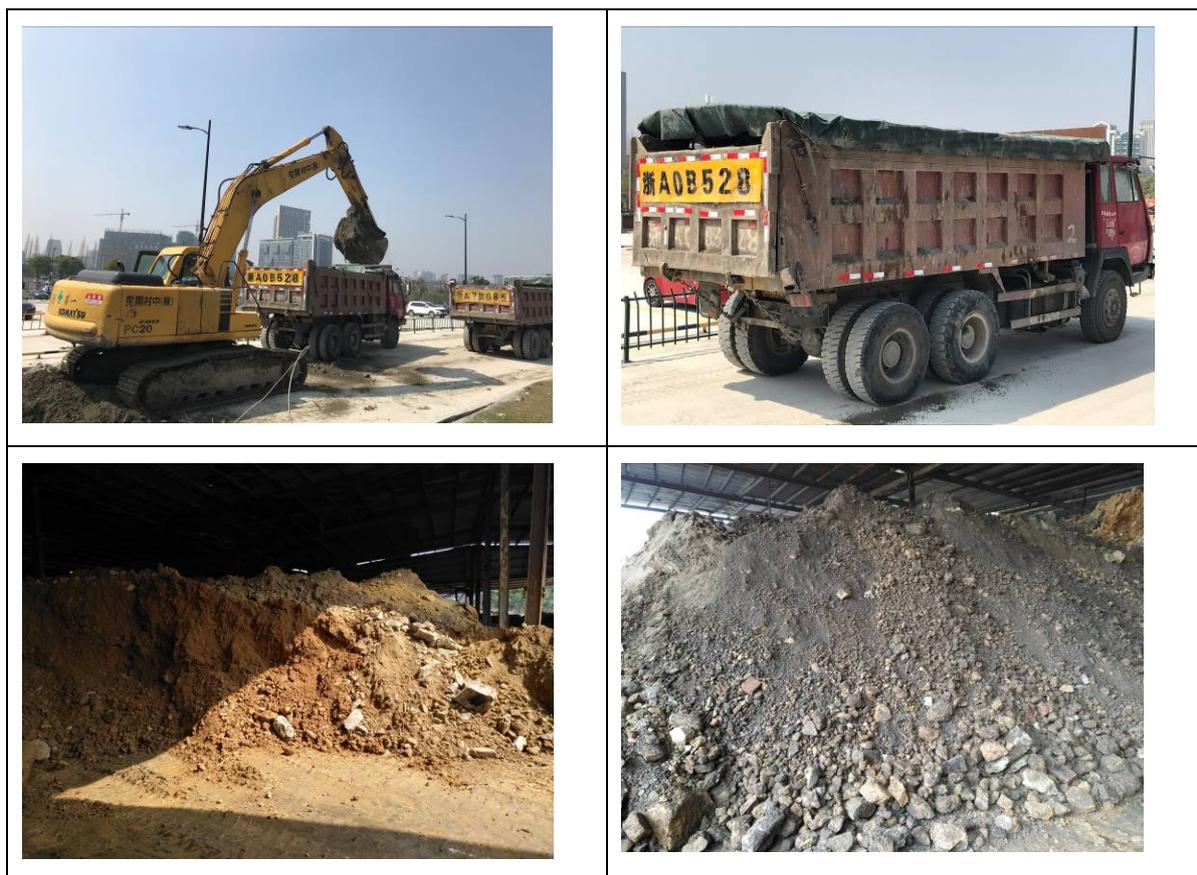
图 5-1 污染土壤装车、运输以及卸车堆场图

本工程共有 159m<sup>3</sup> 砷污染土壤，开挖后直接外运制砖，截止 2018 年 3 月 10 日，所有土壤外运完毕，截至 2018 年 4 月 10 日，共计 165m<sup>3</sup> 处置完成。

本工程共有 40m<sup>3</sup> 总石油烃（C<16）污染土壤，开挖后直接外运制砖，截止 2018 年 3 月 10 日，所有土壤外运完毕，截至 2018 年 4 月 10 日，共计 45m<sup>3</sup> 处置完成。

表 5-3 污染土壤去向情况

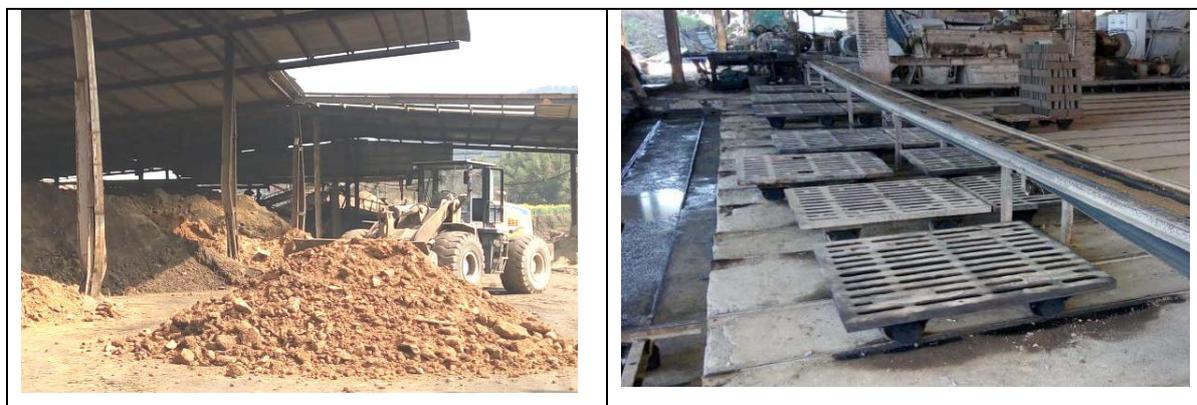
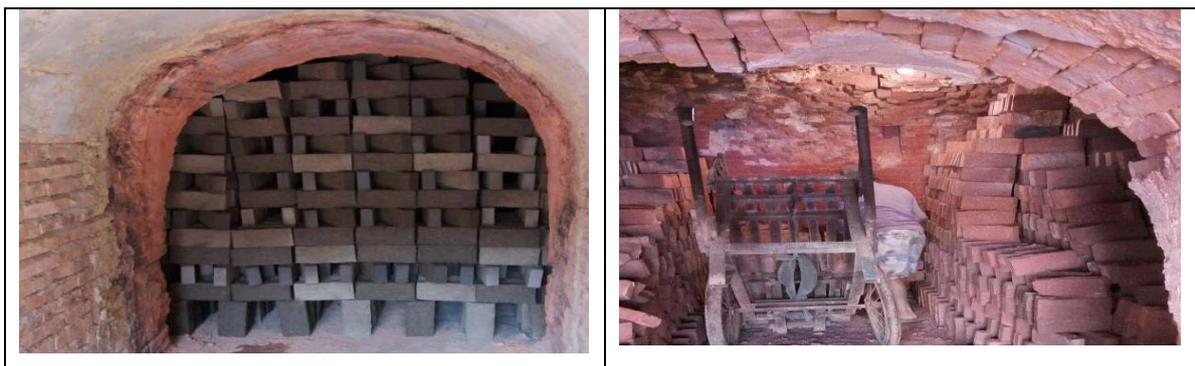
图 5-2 砖瓦厂制砖流程图

本项目污染土壤外运至有资质的砖瓦厂处置，其处置过程大致如下：污染土壤---板式给料机---加水---双轴搅拌机---可逆仓布料机（进陈化库）---多抖挖掘机---箱式给料机---搅拌挤出机---双级真空挤砖机---自动切条机---自动切坯机---分坯运坯机---人工码坯---步进机---重车牵引机---顶车机---出口拉引机---摆渡进车机---顶车机（进隧道窑）---出口拉引机---摆渡车---卸车线---成品堆场。

污染土壤通过与其它原料混配送入板式给料机机箱内后，匀速送至加工工序，再送入强力搅拌机进行均匀搅拌，在搅拌过程中加入一定量的水，以保证原料的正确含水率，使其原料含水率控制在16%以下。再经输送皮带进入双级真空挤砖机上级进行二次搅拌，并抽取原料中的空气，增加砖坯的密实度，经下级挤出机挤出成型。成型后的泥条经切条机送至切坯机，切割成所需生产的砖坯规格，再经分坯机、人工将砖坯码至窑车上，由液压摆渡顶车机送入干燥窑内进行干燥，干燥后的砖坯经摆渡车，经顶车机顶入隧道窑内进行烧结。利用隧道窑内的低温阶段轴流效

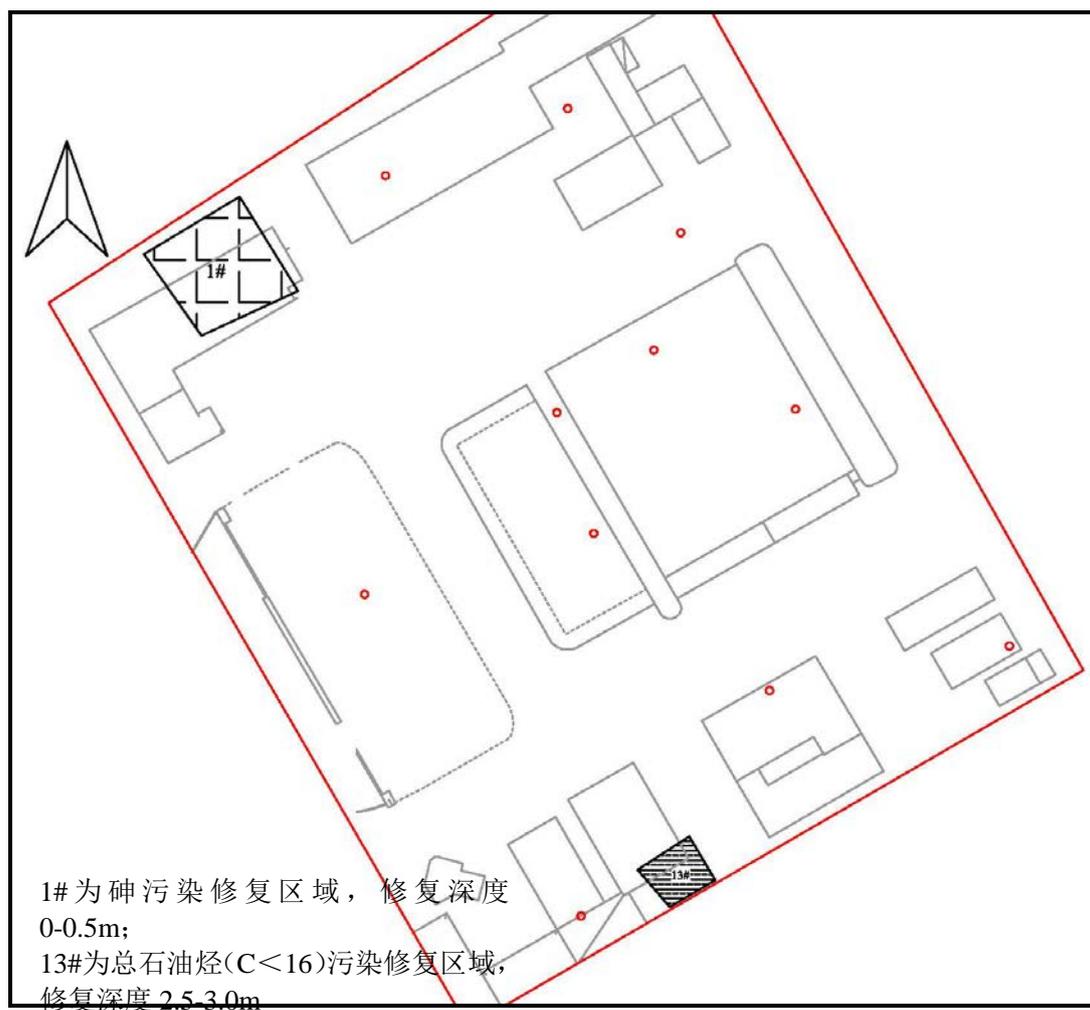
图 6-1 修复范围分区示意图

（1）基坑及侧壁：本次修复工程基坑开挖采用一次性开挖到位原则进行。共 2 个土壤基坑，基坑面积分别为 318m<sup>2</sup> 及 80m<sup>2</sup>，根据工作指南的布点原则和参考数量，进行布点。修复区域分布图见图 4-2，基坑效果评估布点平面图见图 4-3，基坑效果评估布点方案见表 6-4。

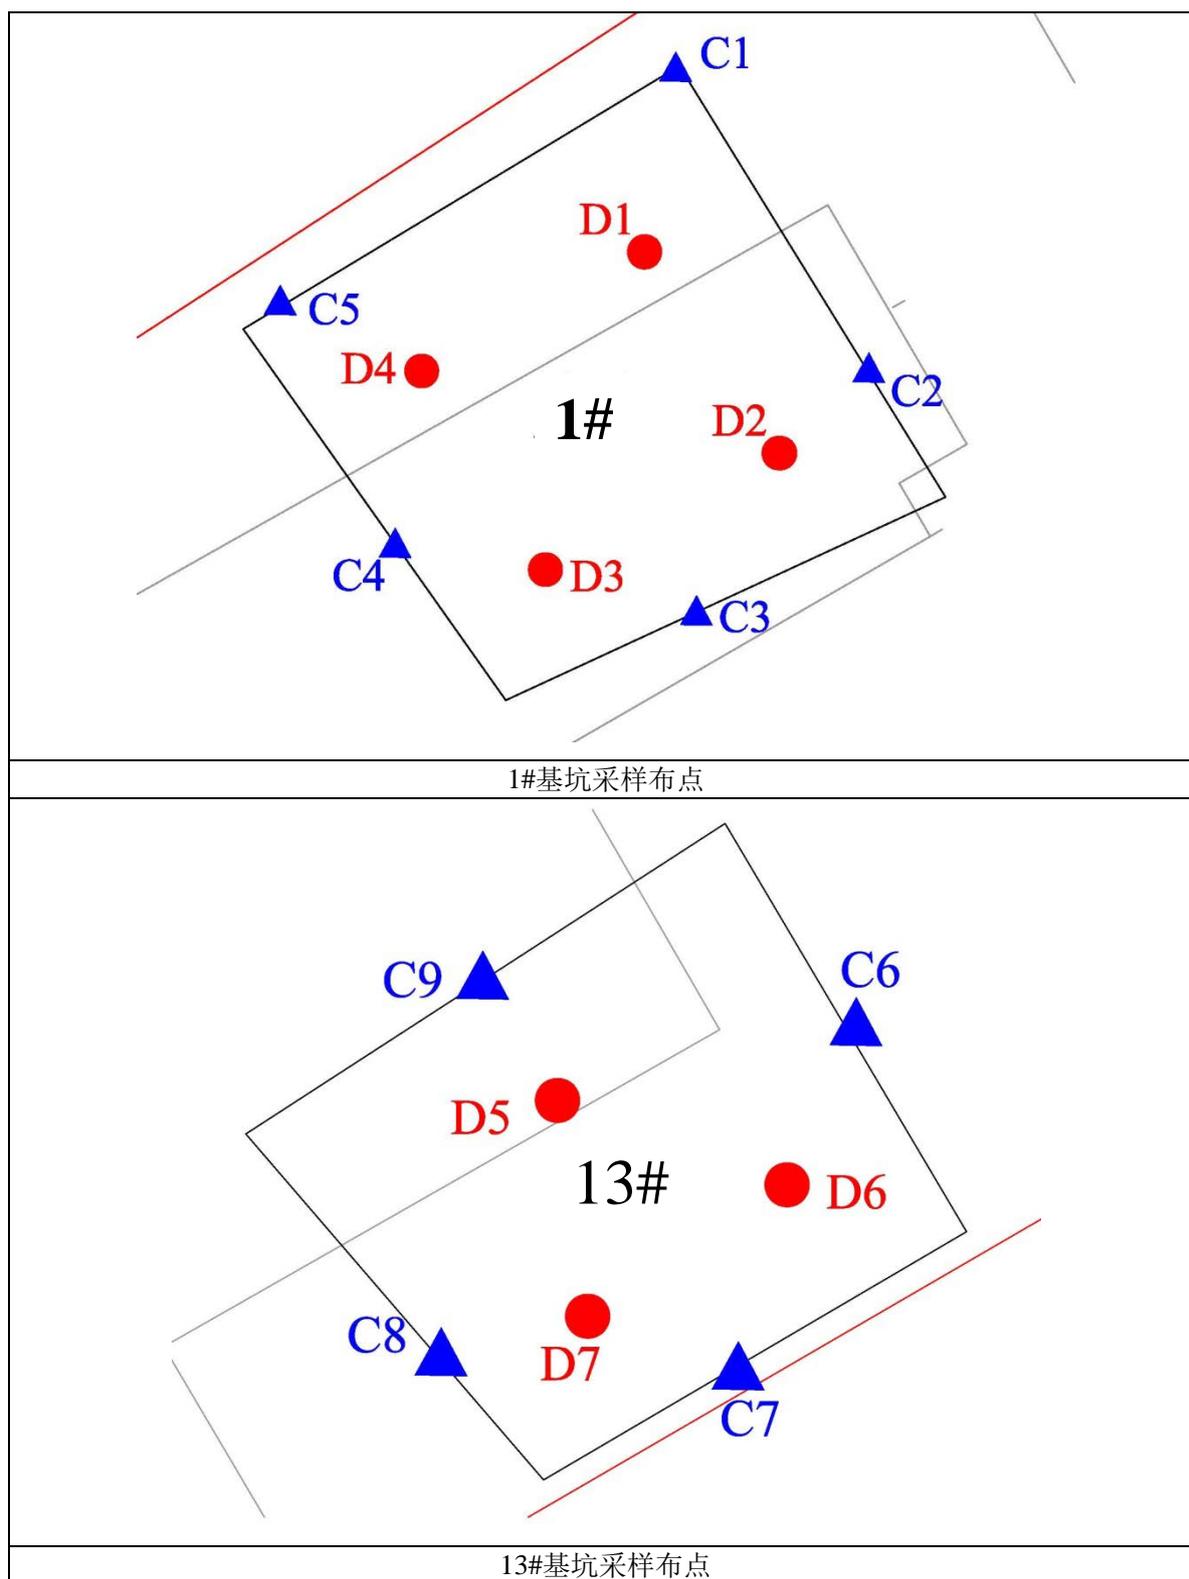
图 6-2 基坑效果评估布点平面图

编号	基坑	污染物指标	污染深度 (m)	开挖面 积 (m <sup>2</sup> )	基坑底		基坑侧壁			样品数 (个)
					点位 (个)	采样深 度 (m)	横向点 位 (个)	垂向分 层 (层)	采样深 度 (m)	
1#	1#	砷	0~0.5	318	4	0~0.2	5	1	0~0.2	9
2#	13#	总石油烃 (C<16)	2.5~3.0	80	3	0~0.2	4	1	2.5~2.7	7
合计				398	坑底共 7 个样 品		侧壁共 9 个样品			16

编号	检测对象		检测指标	采样点编号
1	基坑、侧壁	1#	砷	D1~ D4、C1~ C5
2		13#	总石油烃 (C<16)	D5~ D7、C6~ C9
3	清洁土壤		总石油烃 (C<16)	H1
4	场内临时堆场		总石油烃 (C<16)	B1
5	砖块浸出液		砷	J1

注：D 代表基坑底部，C 代表基坑侧壁，H 代表清洁土壤，B 代表清洁土壤堆放区域，J 代表用本项目土壤制作砖块的浸出液。
