杭州胡庆余堂药业有限公司杭海路厂区

场地污染修复效果评估报告

(备案稿)

杭州市环境保护科学研究设计有限公司

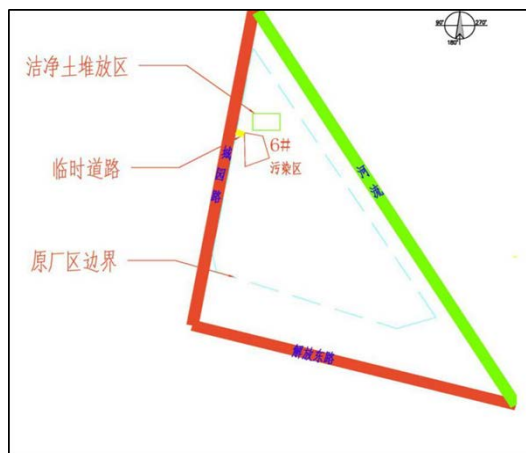
图 3-4 6#污染区平面布置图

清理施工区域地面存在一定落差，本场地上层土（0~0.5m）为清洁土，无需清理，需预留临时堆放场地，拟在清理区域附近就近堆放，对堆放场地进行平整；并对清理区域进行护栏维护。场地内平面布置图如下：

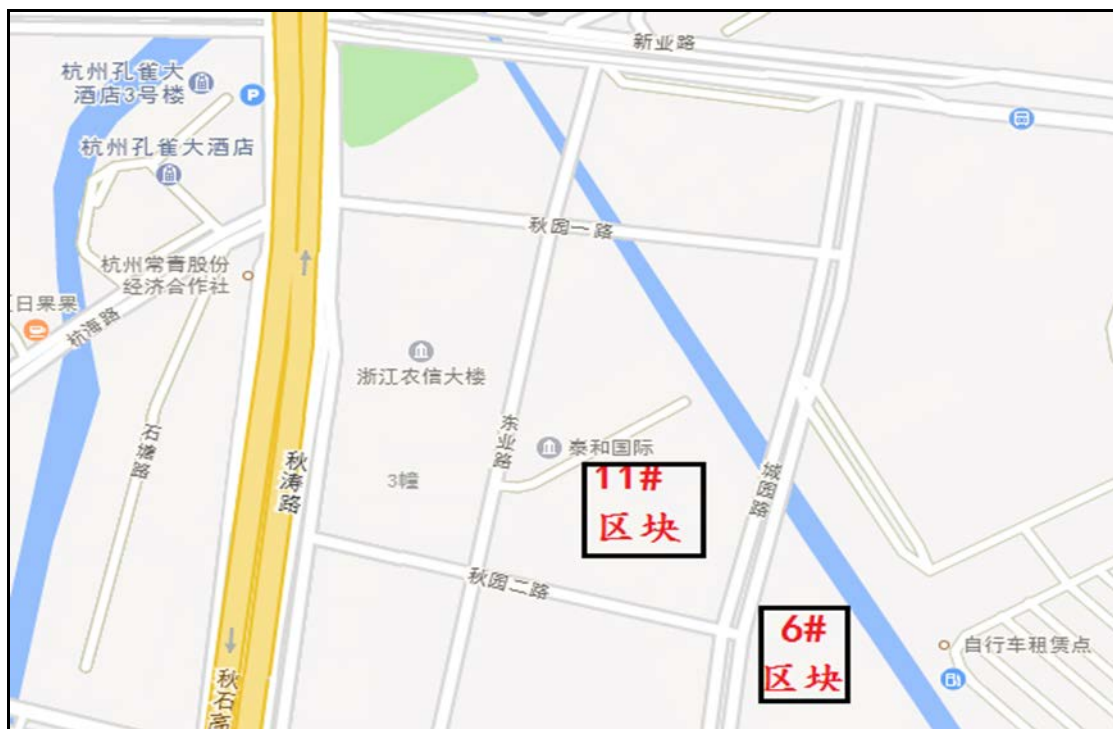
图 3-4 场区修复范围示意图

根据《杭州胡庆余堂药业有限公司退役场地修复项目施工组织方案》，目前该厂区待修复的场地有两个区块，分别位于城园路南北两侧，其中一侧位于泰和国际南面的封闭围墙内，另一侧位于开放式休闲绿地内。具体修复范围见图 3-4。

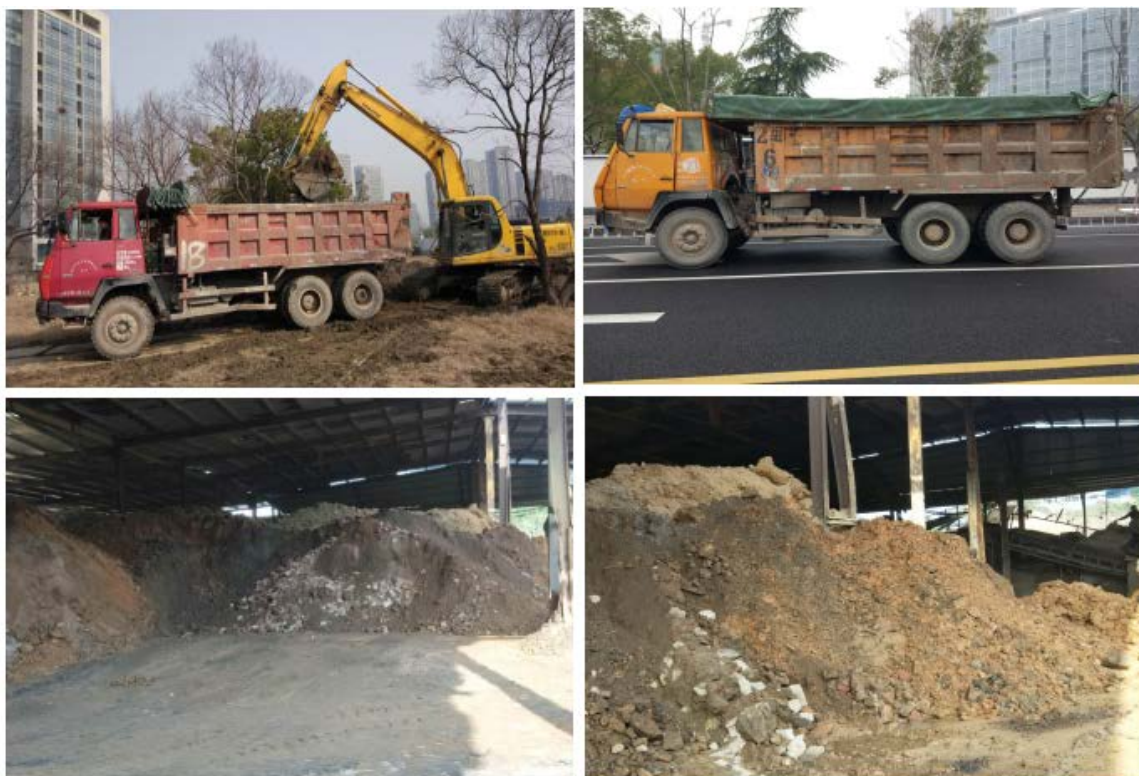
图 5-1 装车-卸车图

本工程共有 405m³ 砷污染土壤，开挖后直接外运制砖，截止 2018 年 2 月 2 日，所有土壤外运完毕，截至 2018 年 3 月 26 日全部制砖完成。

土壤外运及制砖情况见表 5-3。土壤外运过程由监理单位全程监督，污染土壤接收合同、接受单及消纳证明见附件。

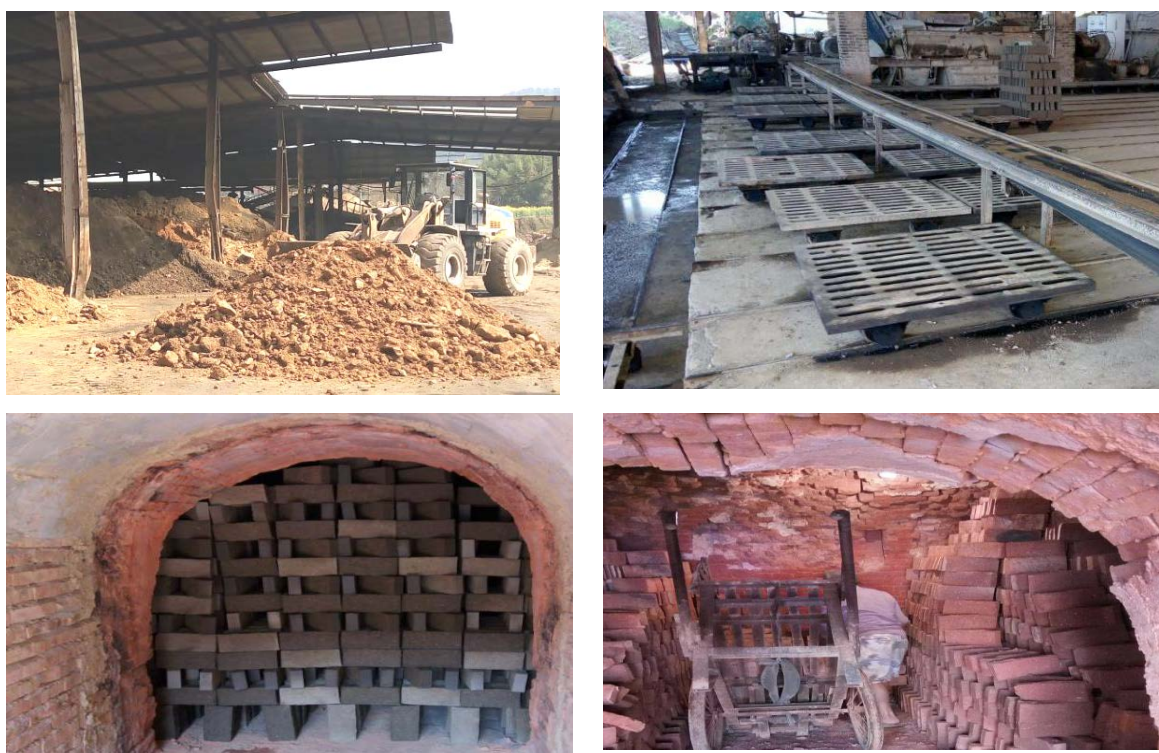
图 5-2 砖瓦厂制砖流程图

污染土壤通过与其它原料混配送入板式给料机机箱内后，匀速送至加工工序，再送入强力搅拌机进行均匀搅拌，在搅拌过程中加入一定量的水，以保证原料的正确含水率，使其原料含水率控制在 16% 以下。再经输送皮带进入双级真空挤砖机上级进行二次搅拌，并抽取原料中的空气，增加砖坯的密实度，经下级挤出机挤出成型。成型后的泥条经切条机送至切坯机，切割成所需生产的砖坯规格，再经分坯机、人工将砖坯码至窑车上，由液压摆渡顶车机送入干燥窑内进行干燥，干燥后的砖坯经摆渡车，经顶车机顶入隧道窑内进行烧结。利用隧道窑内的低温阶段轴流效应、高温阶段高温（1100~1300°C）与充足的氧气，将砖坯中含有的重金属固定，从而在制成砖瓦的同时又能达到有效去除污染物的目的。

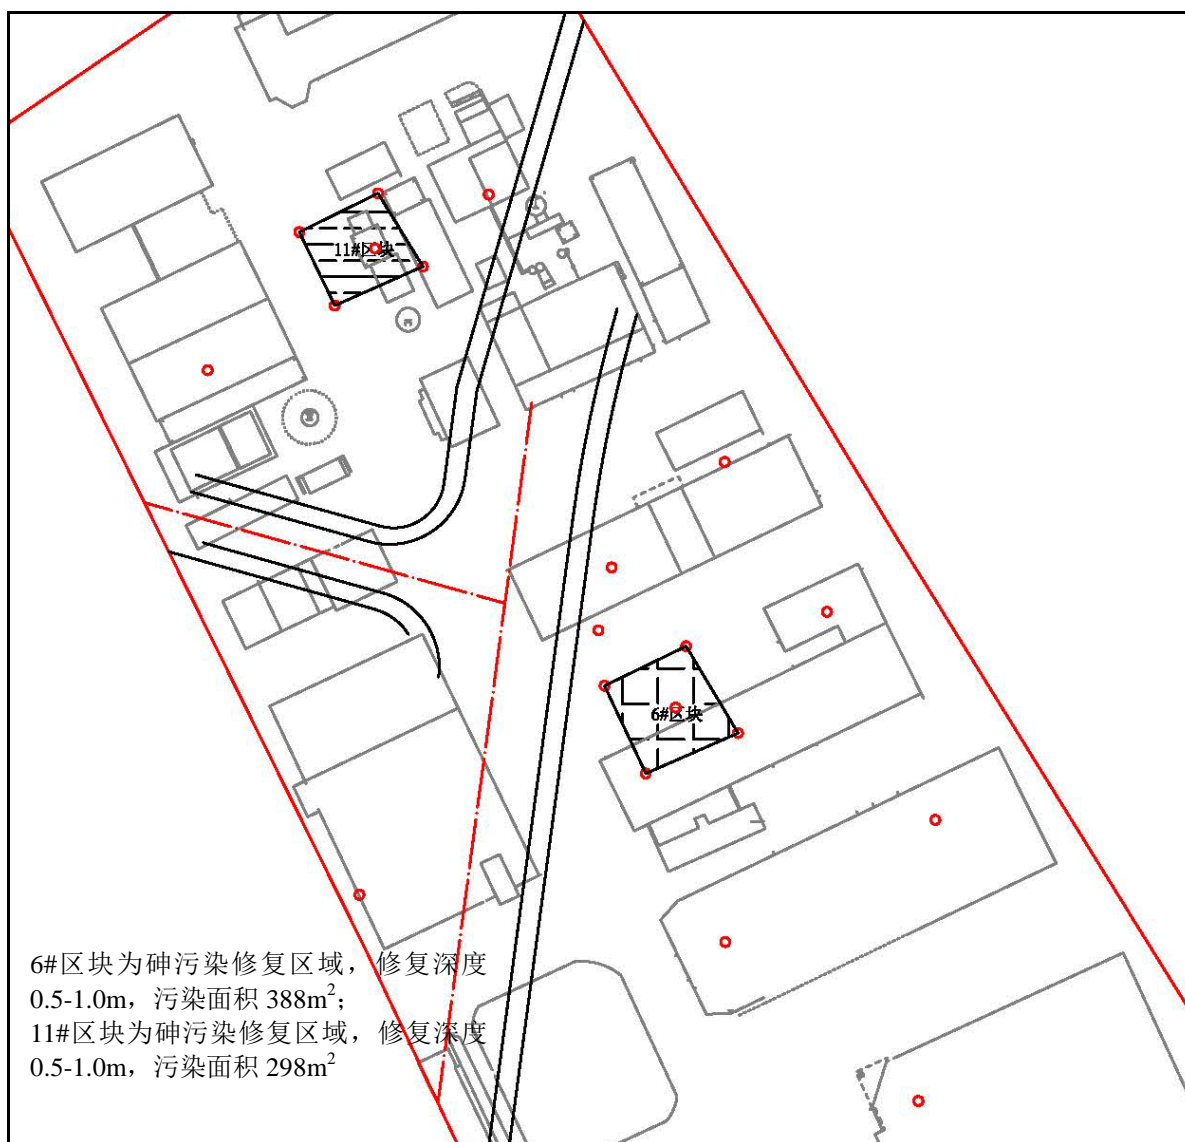
图 6-1 修复范围分区示意图

(1) 基坑及侧壁：本次修复工程基坑开挖采用一次性开挖到位原则进行。共 2 个土壤基坑，基坑面积均小于 400m²，根据工作指南的布点原则和参考数量，进行布点。项目修复范围分区示意图 6-1，基坑验收布点平面图见图 6-2，基坑验收布点

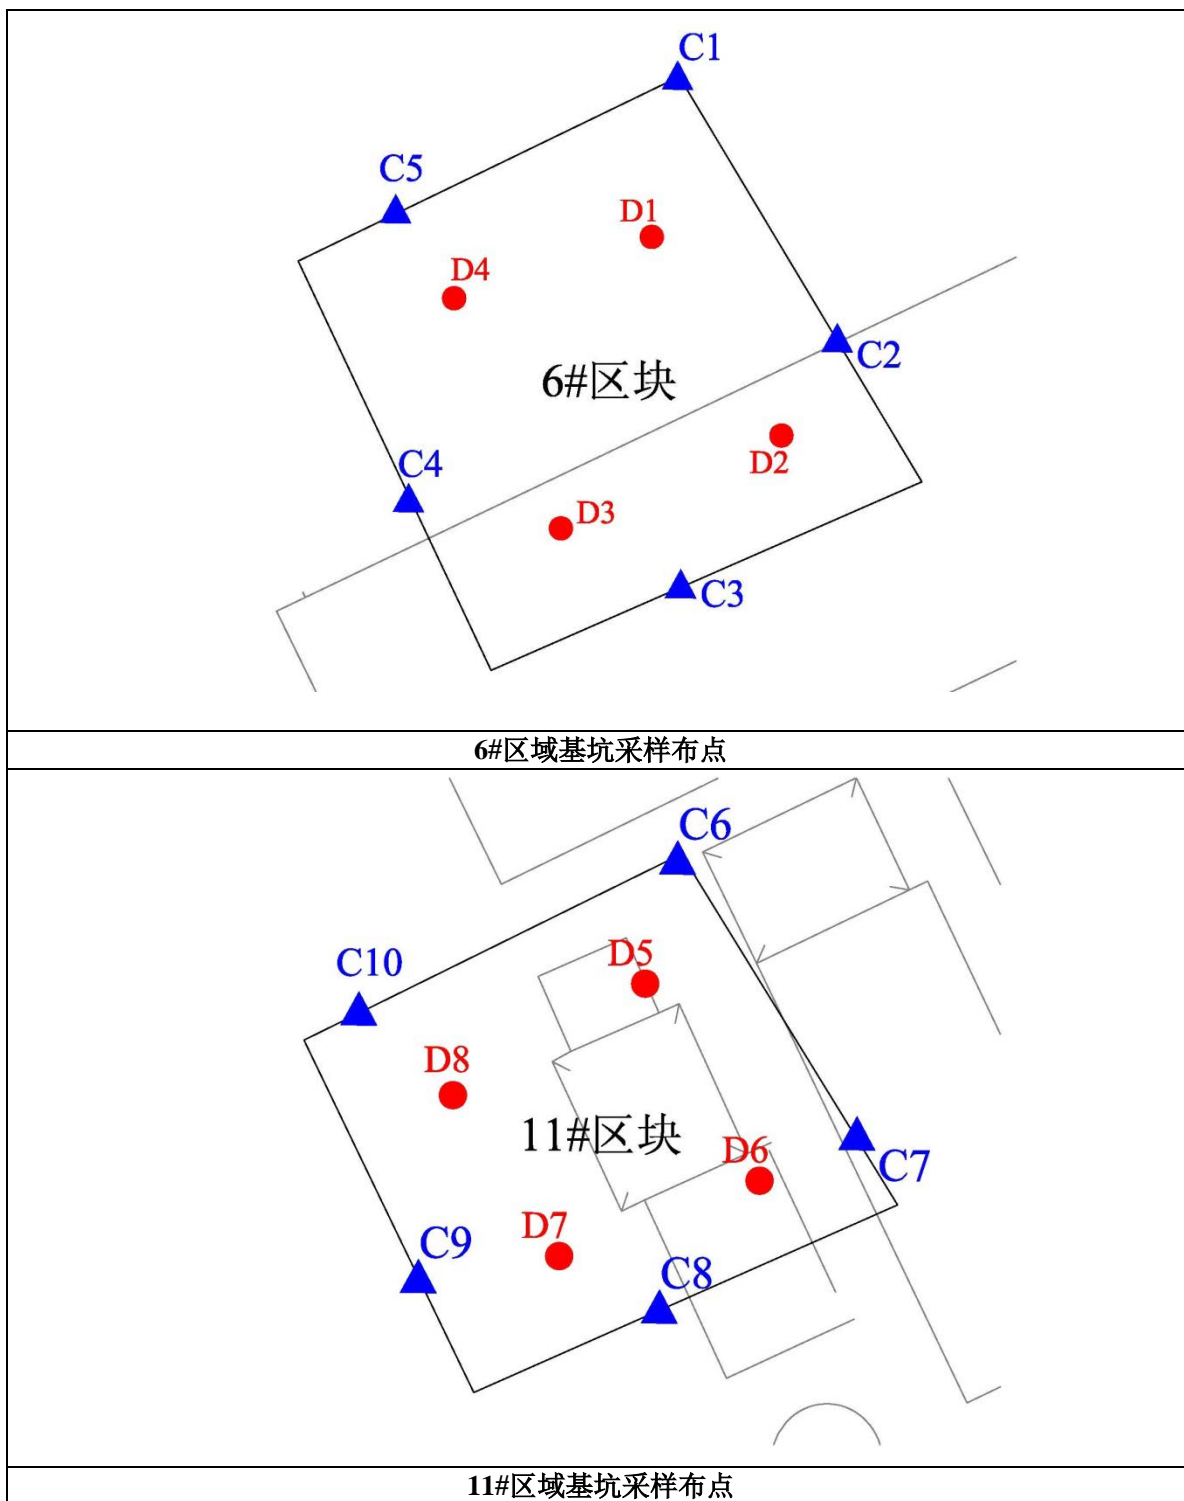
图 6-2 基坑验收布点平面图

编号	基坑	污染物 指标	污染深度 (m)	开挖面 积 (m ²)	基坑底		基坑侧壁			样品数 (个)
					点位(个)	采样深 度 (m)	横向点 位(个)	垂向分层 (层)	采样深度 (m)	
1#	A1	砷	0.5~1.0	388	4	0~0.2	5	1	0.5~0.7	9
2#	A2	砷	0.5~1.0	298	4	0~0.2	5	1	0.5~0.7	9
合计				686	坑底共 8 个样品		侧壁共 10 个样品			18

编号	检测对象		检测指标	采样点编号
1	基坑	6#区块	砷	D1~D4、C1~C5
2		11#区块	砷	D5~D8、C6~C10
3	清洁土壤		砷	H1
4	清洁土壤堆放区域		砷	B1~B3
5	砖块浸出液		砷	J1

分类	样品编号		砷
6#基坑	坑底	D1	3.76
		D2	3.75
		D3	4.48
		D4	4.18
	侧壁	C1	2.99
		C2	6.02
		C3	5.11
		C4	4.31
		C5	4.80
11#基坑	坑底	D5	3.21

分类	样品编号	砷		
	D6	4.36		
	D7	5.14		
	D8	4.76		
	侧壁	C6	4.64	
		C7	3.64	
		C8	4.09	
		C9	4.03	
		C10	2.03	
		清洁土壤	H1	3.01
		场内临时堆场	B1	4.62
B2	4.77			
B3	5.13
